## NOTAT

D0049225 Åfjord kommune	
Skole- og barnehagestruktur <b>Bygningsmessig tilstandsvurdering</b>	24.01.2022 TArS

**1.0 BAKGRUNN**

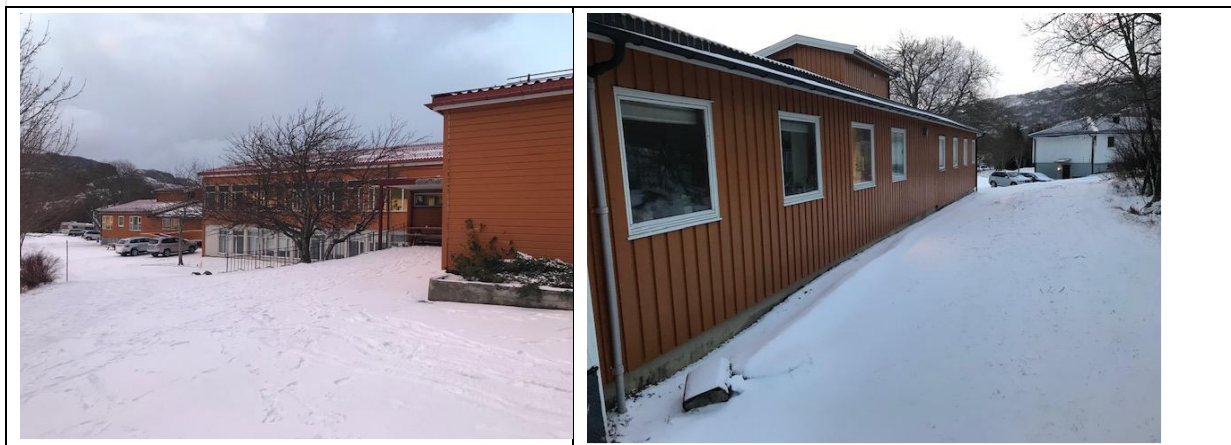
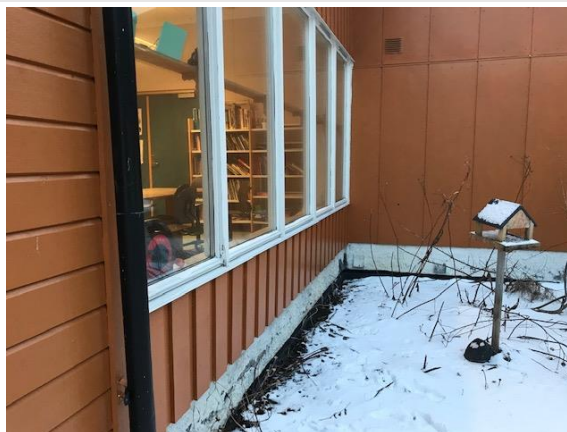
**2.0 Sør-Roan skole**

Skolen er bygget ut og om i flere omganger og bærer preg av det. Deler er i relativt god stand, deler er mer slitt og har behov for renovering.

Yttervegger synes gjennomgående godt vedlikeholdt, men tilstand på vestveggen bør undersøkes nærmere, det ser ut til at den «heller» utover. Sokkel i betong er delvis sprukket, maling og puss skaller av en del steder. Vinduer har isolerglass med ulik alder og tilstand, produksjonsår fra 1982 til 2010 ble registrert. Ingen punkterte vinduer ble observert. Ytterdører er

gjennomgående slitt, døråpnere mangler delvis. Yttertak er tekket med stålplater, ingen lekkasjer ble observert. Takrenner og -nedløp er intakt og i orden.

Bygningene er gjennomgående godt vedlikeholdt, men gulvbelegg er slitt og en del gammelt gulvbelegg burde vært utskiftet. Det er ikke avklart om det inneholder asbest, men ut fra alder vil det kunne være mulig. Vegger er generelt i god stand, men det er noe slitasje av ulike grad.

Oppvarming skjer med panelovner, varmekabler i en del rom og med varmepumpe luft-luft i gymsal. Sanitæranlegg er noe slitt, men fungerer stort sett bra. Ventilasjonsanlegget fungerer, men er gammelt og luftmengder tilfredsstillende ikke dagens standard. EI-tavle ble fornyet i 2011 og er i god stand. Lysanlegg er antatt å være av samme alder som bygningene, det fungerer, men er ikke spesielt energioekonomisk. Det gjennomføres årlig branntilsyn, det bidrar til at alarmanlegget er i orden.

Dersom det skal gjøres tiltak, vil følgende være aktuelt:

| - Utskifting av gulvbelegg | - Oppgradering av ventilasjonsanlegg |
| - Utskifting av vinduer | - Oppgradering av lysanlegg |
| - Utbedring av dører | |

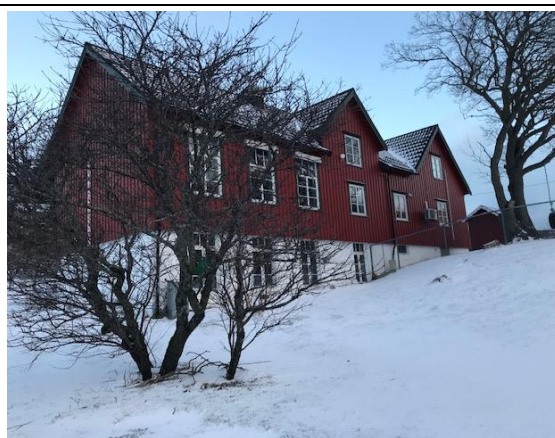
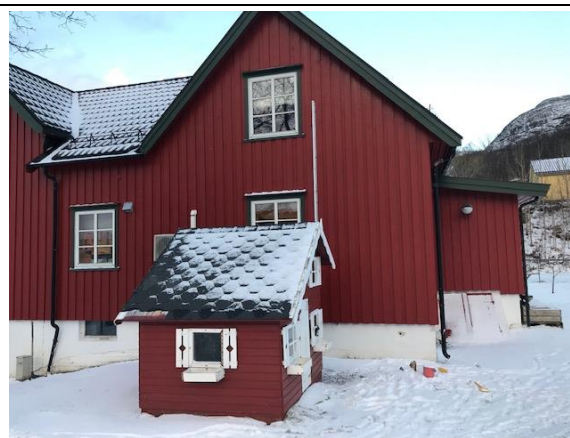
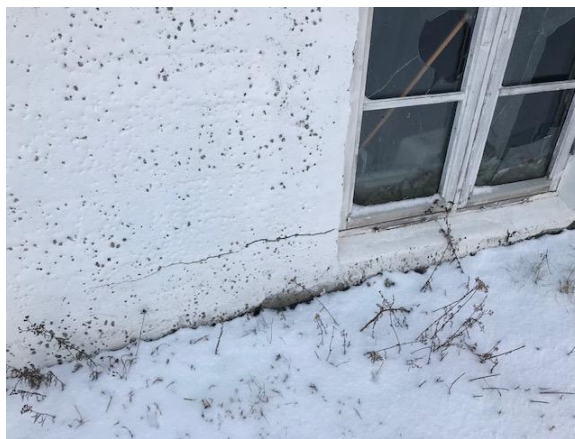
### 3.0 Tusseladden barnehage

Barnehagen er opprinnelig et meget gammelt bygg som er utvidet og bygget ut og om i flere omganger, det preger bygget. Det ser ut til at vedlikeholdet har vært relativt godt.

De ulike rommene er fordelt på to plan over en sokkel som ikke er i bruk. Det er bygget en rampe for å lette adkomst for rullestolbrukere, men tiltakene stopper der. Bygget er direkte uegnet for rullestolbrukere og lite egnet for funksjonshemmede generelt på grunn av uoversiktlig planløsning, trange lokaler, spesielt i garderober, trange dører og gulv med flere sprang. Ansatte har arbeidsplasser og pauserom i annen etasje med adkomst via en meget bratt trapp. Rømning skal foregå via et vindu og ned en utfellbar stige på vegg.

Yttervegger synes gjennomgående tilfredsstillende vedlikeholdt. Sokkel i mur og betong er delvis sprukket, maling og puss skaller av en del steder. Vinduer med isolerglass er merket med produksjonsår 1998, vann driver inn i nedkant når det blåser og regner. Ytterdør er gjennomgående slitt, døråpnere mangler. Yttertak er tekket med stålplater, ingen lekkasjer observert. Takrenner og -nedløp er i orden.

Bygget er gjennomgående slitt, vegger og gulv har slitasje av ulike grad.

Oppvarming skjer med panelovner og varmepumpe luft-luft. Sanitæranlegg noe slitt, men fungerer stort sett. Ventilasjonsanlegget har aggregat i kjeller, det fungerer, men er gammelt og luftmengder tilfredsstillende ikke dagens standard og kanalføringene er kompliserte. Lysanlegg er antatt å være av samme alder som bygningene, det fungerer, men er ikke spesielt energiokonomisk. Det gjennomføres årlig branntilsyn, det bidrar til at alarmanlegget er i orden.

I lys av den meget dårlige planløsningen anses det ikke formålstjenlig å foreta noen form for renovering.

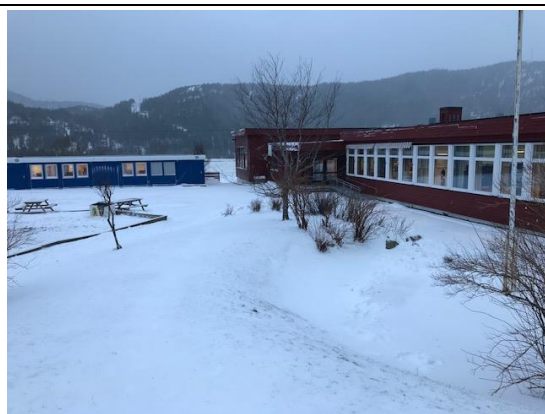
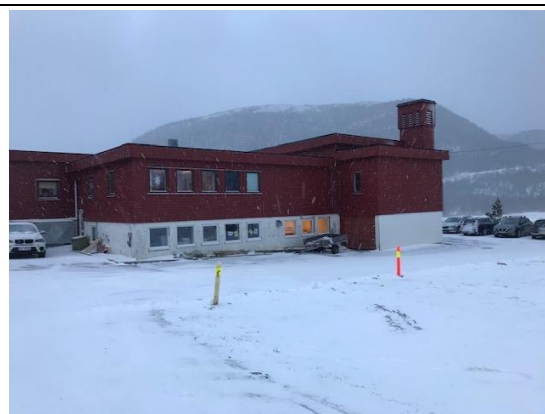
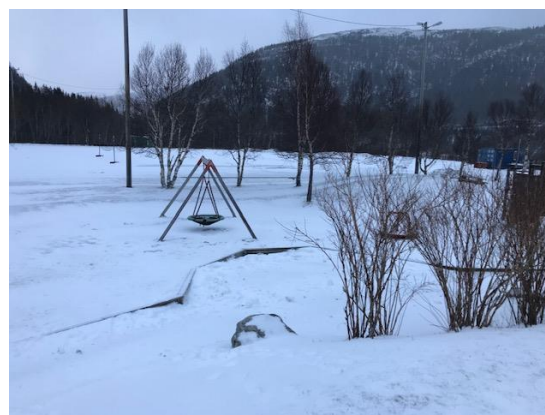
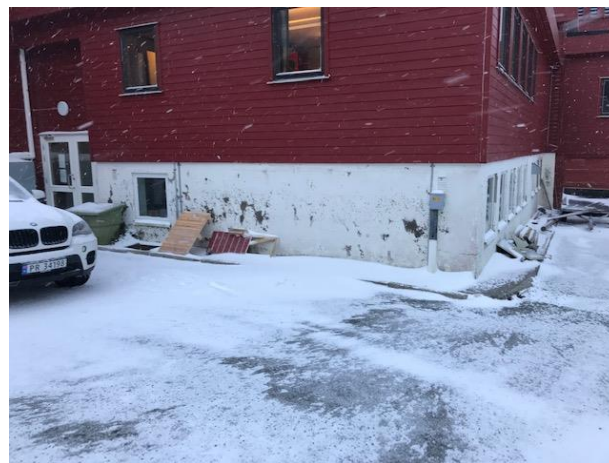
## **4.0 Brandsfjord skole og barnehage**

Skolen og barnehagen er utvidet og bygget ut og om i flere omganger og er nå bygget sammen. Utvidelsene i flere omganger preger bygget. Det ser ut til at vedlikeholdet har vært relativt godt.

De ulike rommene er fordelt på to plan, bygget har ikke heis og sokkel inneholder sløydsal uten tilgang for rullestolbrukere. Lærerarbeidsrom og kontorer er nå plassert i en utvendig brakkebasert paviljong med adkomst «via friluft». Barnehagen er «koblet til» skolen i enden av en lang korridor, det ser ut til å fungere. De mange sprang og terskler gjør bygget mindre egnet for rullestolbrukere.

Yttervegger synes gjennomgående godt vedlikeholdt. Sokkel i betong er delvis sprukket, maling og puss skaller av en del steder. Vinduer med isolerglass er merket med produksjonsår fra 1999 og har rammer av PVC. Ytterdører noe slitt, døråpnere mangler. Yttertak er tekket med stålplater, ingen lekkasjer observert. Takrenner og -nedløp er i god stand

Bygget er gjennomgående slitt, vegger og gulv har slitasje av ulike grad, men spesielt er gulvbelegg medtatt en del steder.

Oppvarming skjer med panelovner og varmepumpe luft-luft. Sanitæranlegg noe slitt, men fungerer stort sett. Ventilasjonsanlegget har aggregat i kjeller, det fungerer, men er gammelt og luftmengder tilfredsstillende ikke dagens standard. Lysanlegg er antatt å være av samme alder som bygningene, det fungerer, men er ikke spesielt energiøkonomisk. Det gjennomføres årlig branntilsyn, det bidrar til at alarmanlegget er i orden.

Dersom det skal gjøres tiltak, vil følgende være aktuelt:

| - Utskifting av gulvbelegg | - Utskifting av ventilasjonsanlegg |
| - Utbedring av dører | - Oppgradering av lysanlegg |
| - Sikring av UU-krav | |

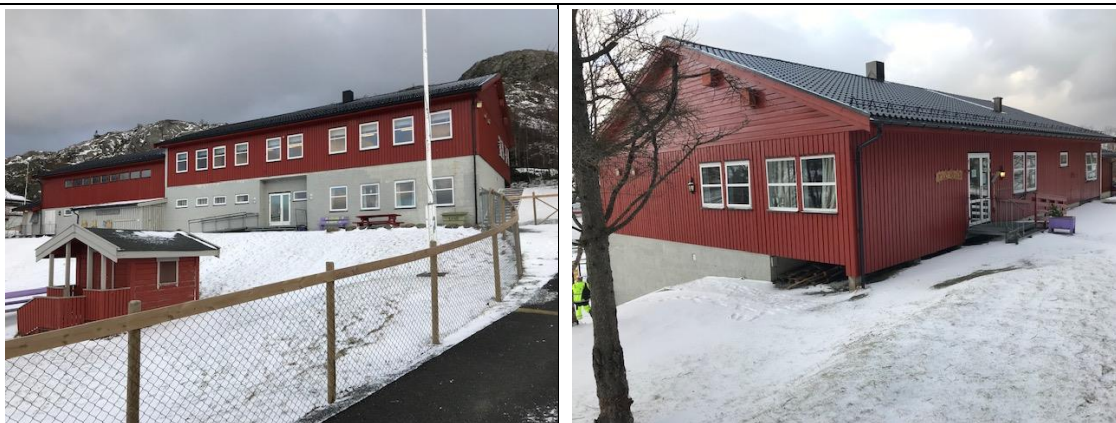
## 5.0 Bessaker barnehage

Barnehagen er opprinnelig vært drevet i kombinasjon med en skole. Barnehagen har lokaler i 1. etasje mens den gamle gymsalen i sokkeletasjen som tilhørte skolen brukes sporadisk. De øvre lokalene i sokkelen er tidvis leiet ut og hele sokkelen er oppvarmet til enhver tid. Det ser ut til at vedlikeholdet av bygget har vært relativt godt.

Yttervegger synes gjennomgående godt vedlikeholdt. Sokkel i betong er i god stand med unntak av noen mindre setningskader. Vinduer med isolerglass er merket med produksjonsår 2009, det ble ikke observert noen som er punktert. Ytterdør er noe slitt, døråpner mangler. Yttertak er tekket med stålplater og er antakelig relativt nytt, ingen lekkasjer er observert. Takrenner og -nedløp er i god stand.

Bygget er gjennomgående noe slitt, sokkel mest medtatt og dusjen i garderoben til gymsalen er nedslitt. Det ble observert svikt i gulvet i gymsalen på et punkt, årsak er ikke klarlagt. UU-krav til dører er ikke tilfredsstillt.

Oppvarming ivaretas med panelovner og varmepumpe luft-luft. Sanitæranlegg noe slitt, men fungerer stort sett. Ventilasjonsanlegget har aggregat i kjeller, det er nedslitt og

«ikke brukbart». Lysanlegg er antatt å være av samme alder som bygningen, det fungerer, men er ikke spesielt energiøkonomisk. Det gjennomføres årlig branntilsyn, det bidrar til at alarmanlegget er i orden.

Dersom det skal gjøres tiltak, vil følgende være aktuelt:

| <ul style="list-style-type: none"> <li>- Utskifting av gulvbelegg</li> <li>- Utbedring av dører</li> <li>- Sikring av UU-krav</li> </ul> | <ul style="list-style-type: none"> <li>- Utskifting av ventilasjonsanlegg</li> <li>- Oppgradering av lysanlegg</li> </ul> |

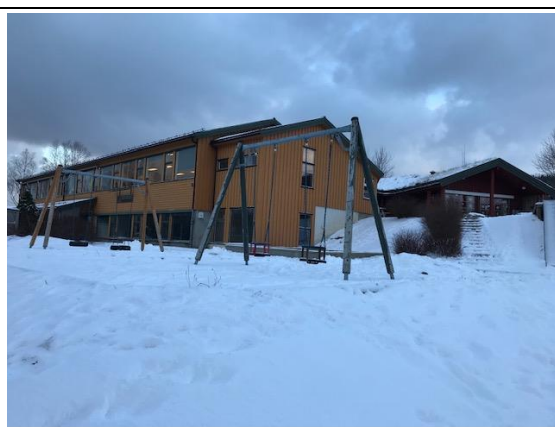
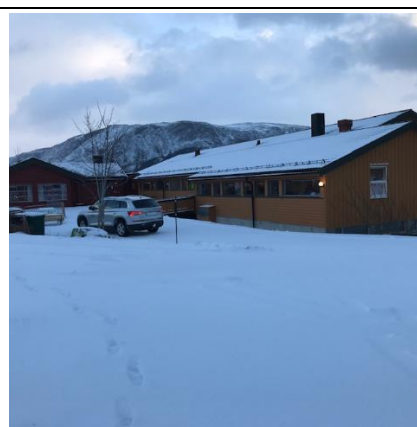
## **5.0 By barnehage**

Barnehagen har opprinnelig vært drevet i kombinasjon med en skole, barnehagen holdt til en egen fløy fra 1999 mens skolen er fra 1974. Etter at skolen flyttet ut, har barnehagen også tatt i bruk de skolelokalene som lå i 1. etasje mens sokkeletasjen ikke er i bruk. Sokkelen er imidlertid oppvarmet. Det ser ut til at vedlikeholdet av bygget har vært relativt godt.

Yttervegger synes gjennomgående godt vedlikeholdt. Sokkel i betong er i god stand med unntak av noen mindre setningsskader. Vinduer med isolerglass er merket med produksjonsår 1974 i den gamle skoledelen, barnehagens er fra byggeåret 1999. Det ble ikke observert noen vinduer som er punktert. Ytterdør er noe slitt, døråpnere mangler.

Yttertak tekket med stålplater, de er delvis ødelagt, men ingen lekkasjer ble observert. Takrenner og -nedløp er i tilfredsstillende stand.

Bygget er gjennomgående noe slitt, spesielt i den opprinnelige barnehagedelen. UU-krav til dører er ikke tilfredsstillt. Akustikken i barnehagedelen synes ikke optimal.

Oppvarming ivaretas med el-lister øverst på vegg. Sanitæranlegg er noe slitt, men fungerer stort sett. Ventilasjonsanlegget er todelt med aggregater i kjeller, de fungerer greit, men begge må kjøres for at alle lokaler som er i bruk skal være dekket. Lysanlegg er antatt å være av samme alder som bygningen, det fungerer, men er ikke spesielt energiøkonomisk. Det gjennomføres årlig branntilsyn, det bidrar til at alarmanlegget er i orden.

Dersom det skal gjøres tiltak, vil følgende være aktuelt:

| - Utskifting av gulvbelegg | - Oppgradering av lysanlegg |
| - Utbedring av dører | |
| - Sikring av UU-krav | |
