Miljøovervåkning av marine matfiskanlegg

**MOM B ved
Drevflesa, Roan kommune, juni
2016**

Bjørøya AS

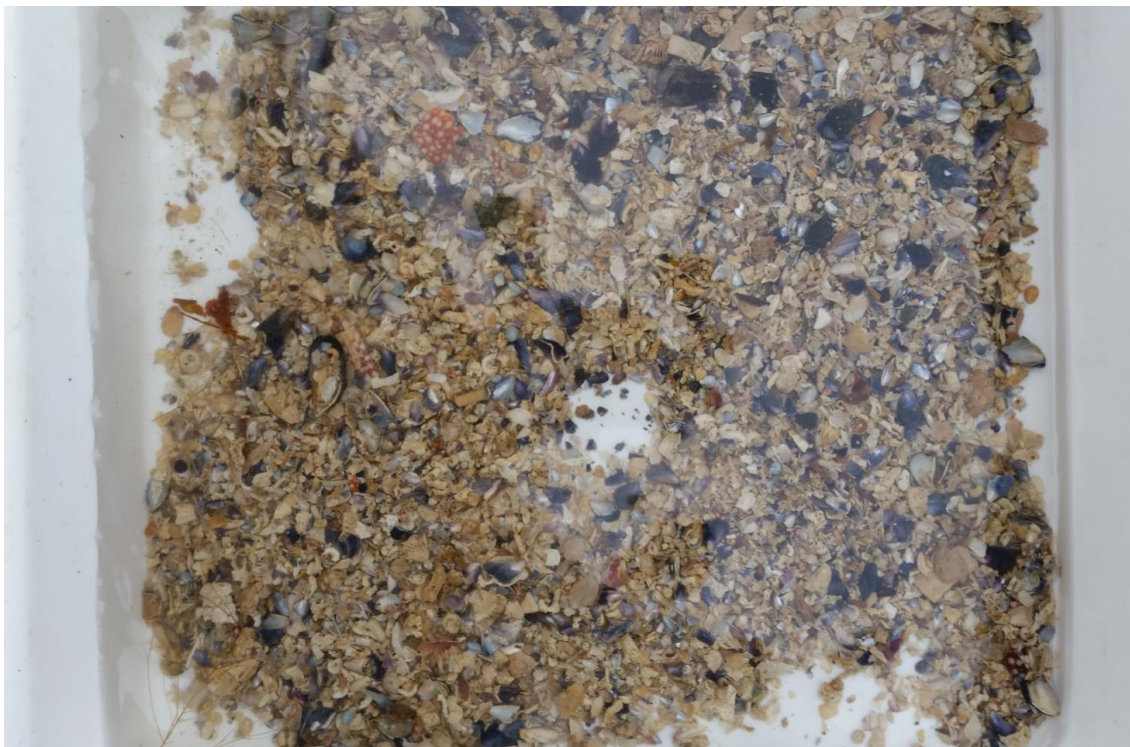
Bilde 1 Sedimentet ved stasjon 1. Grov skjellsand. Foto: Aqua Kompetanse AS.

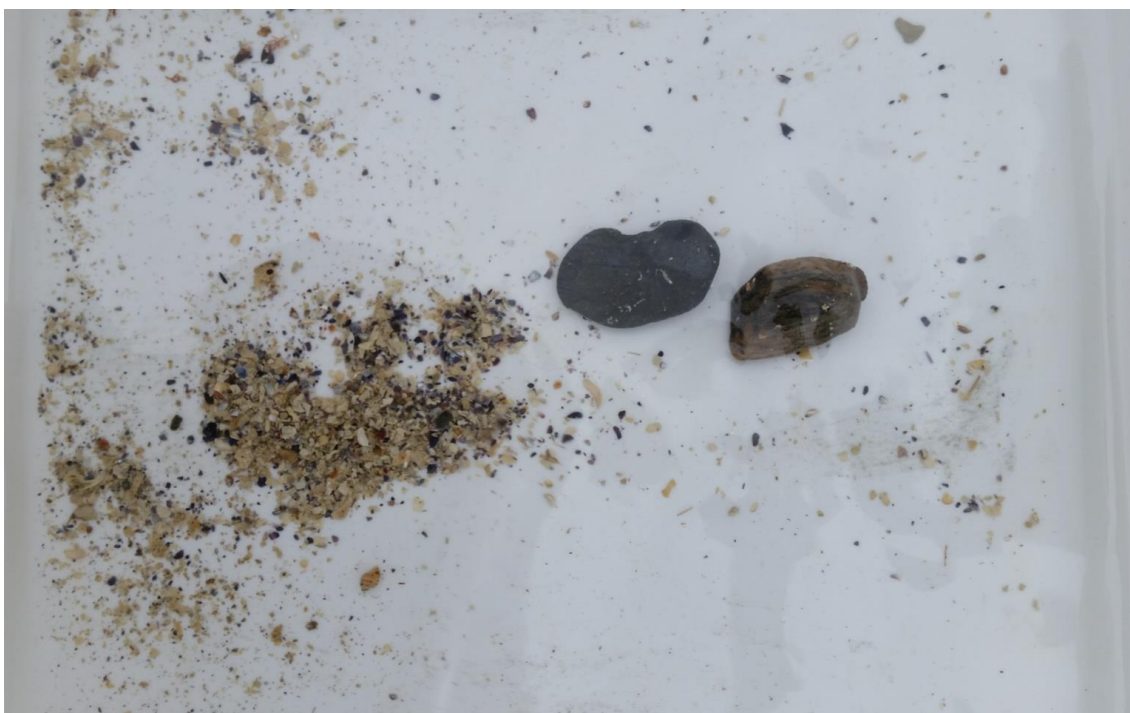
Bilde 2 Sediment ved stasjon 2. Skjellsand og stein. Foto: Aqua Kompetanse AS.

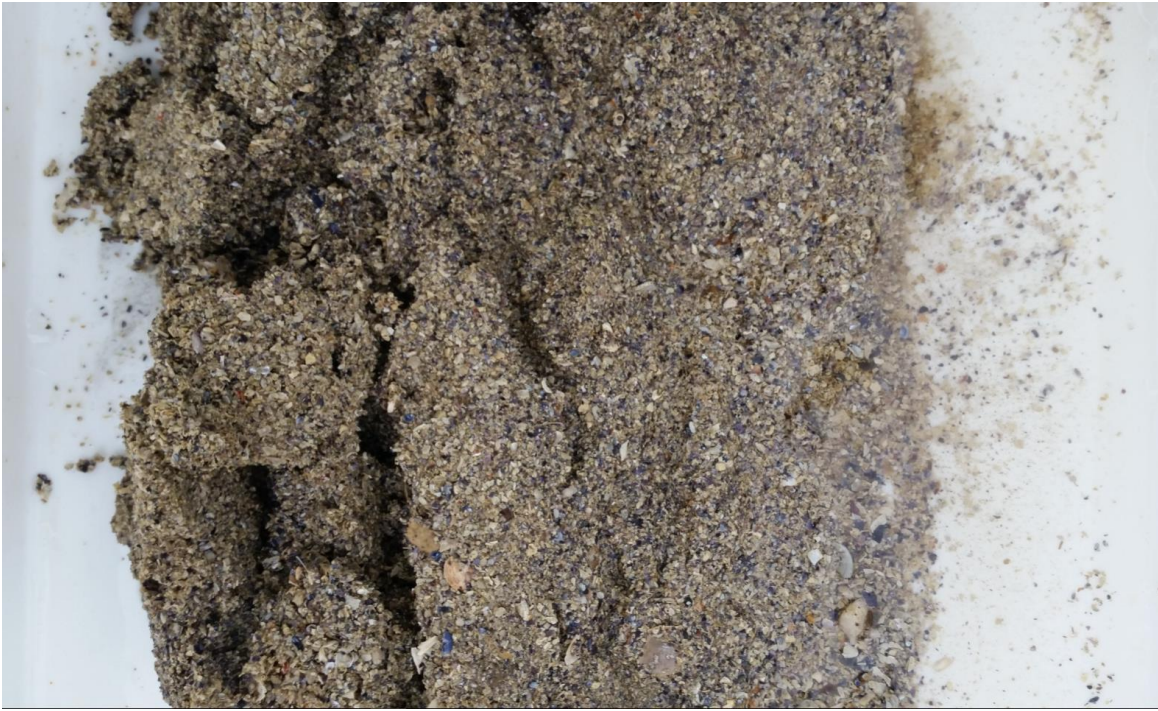
Bilde 3 Sedimentet ved stasjon 3. Skjellsand. Foto: Aqua Kompetanse AS.

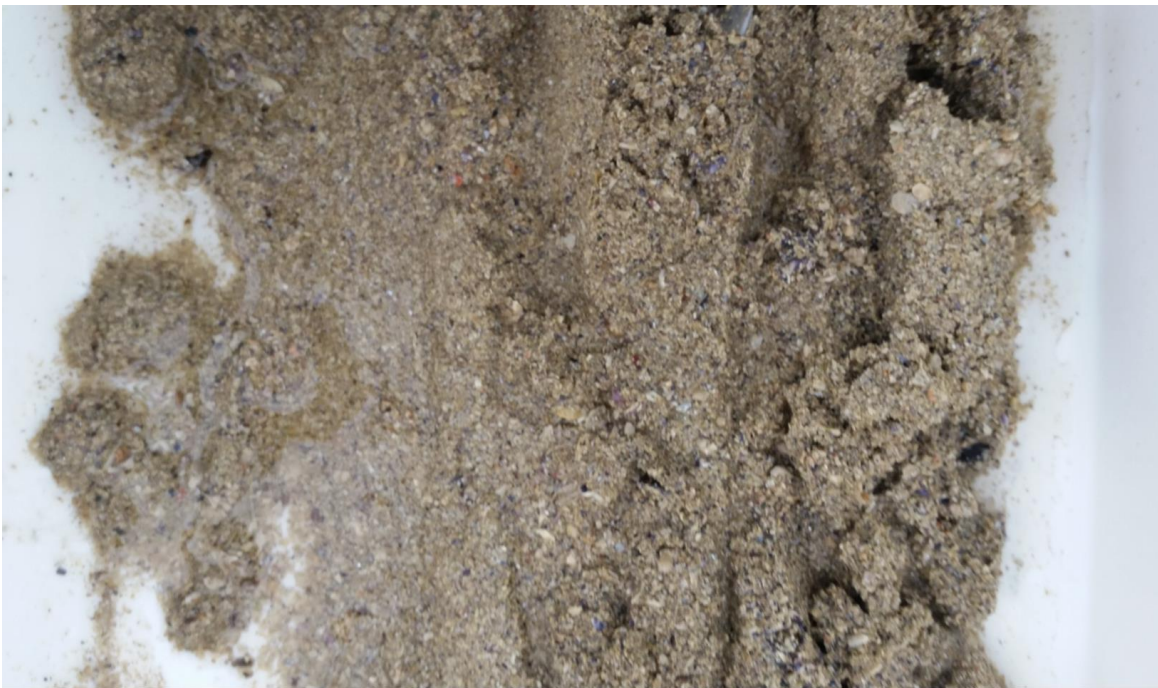
Bilde 4 Sediment ved stasjon 4. Skjellsand. Foto: Aqua Kompetanse AS.

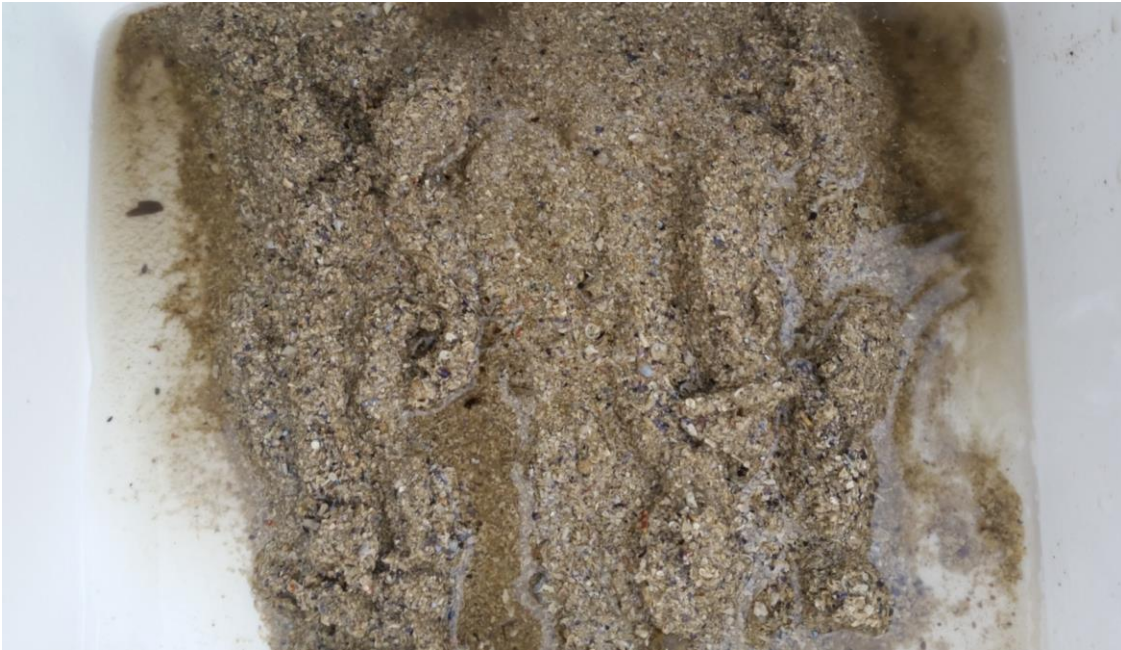
Bilde 5 Sedimentet ved stasjon 5. Skjellsand. Foto: Aqua Kompetanse AS.

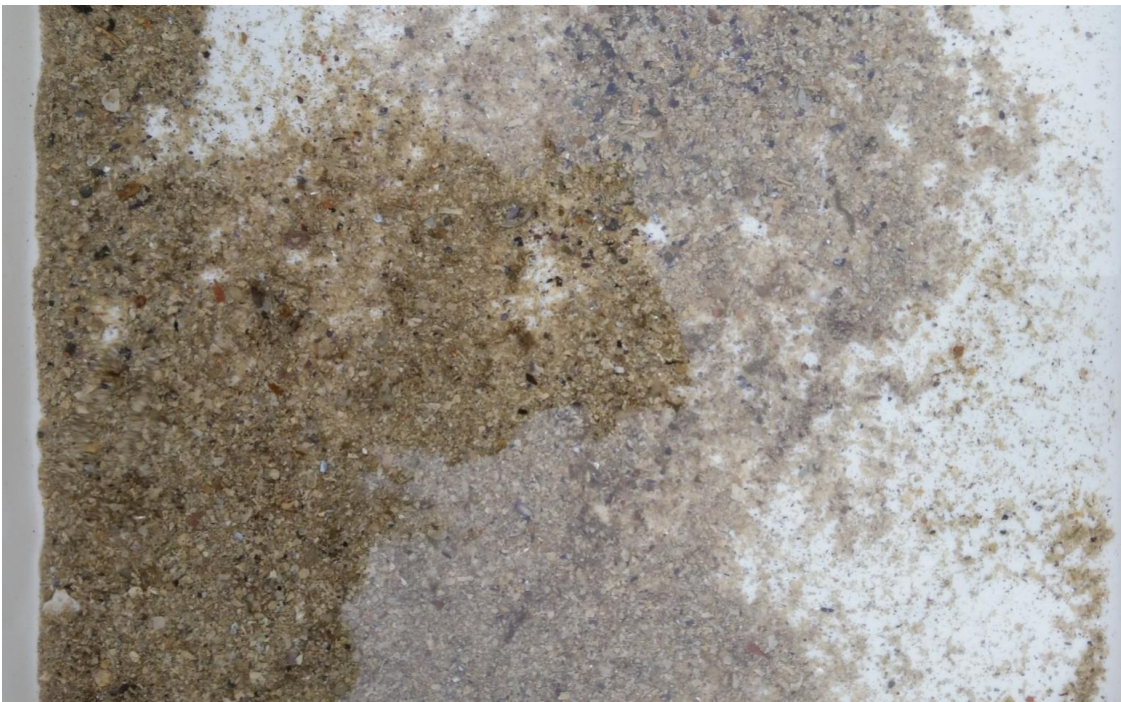
Bilde 6 Sedimentet ved stasjon 6. Skjellsand. Foto: Aqua Kompetanse AS.

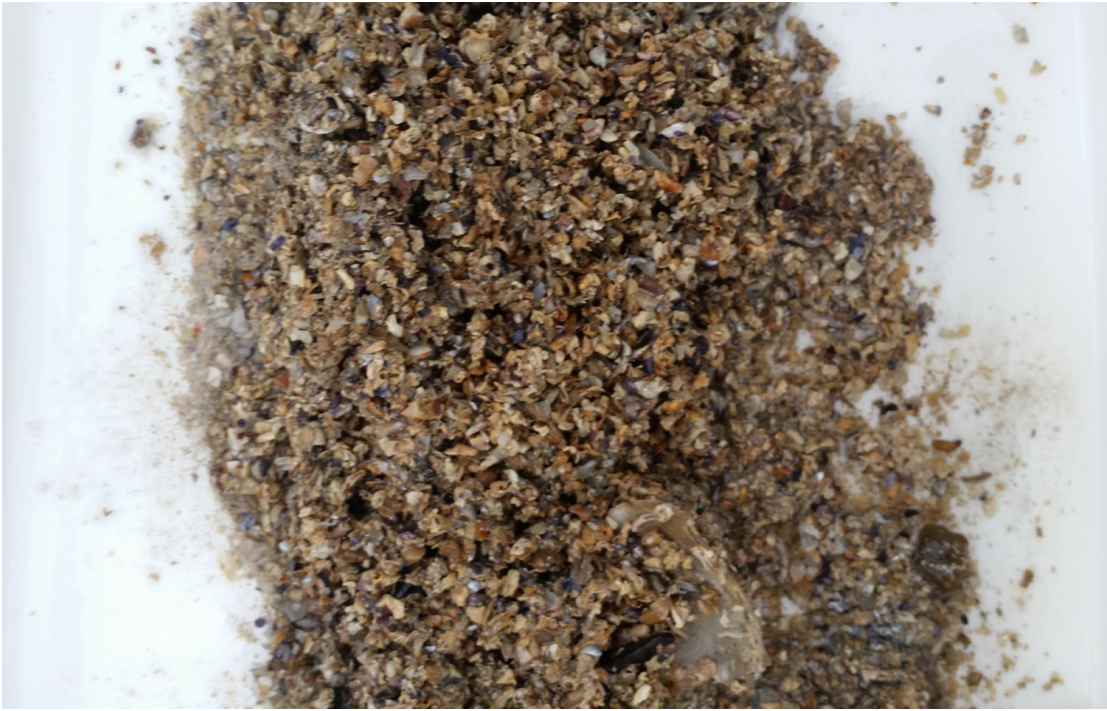
Bilde 7 Sedimentet ved stasjon 7. Grov skjellsand. Foto: Aqua Kompetanse AS.

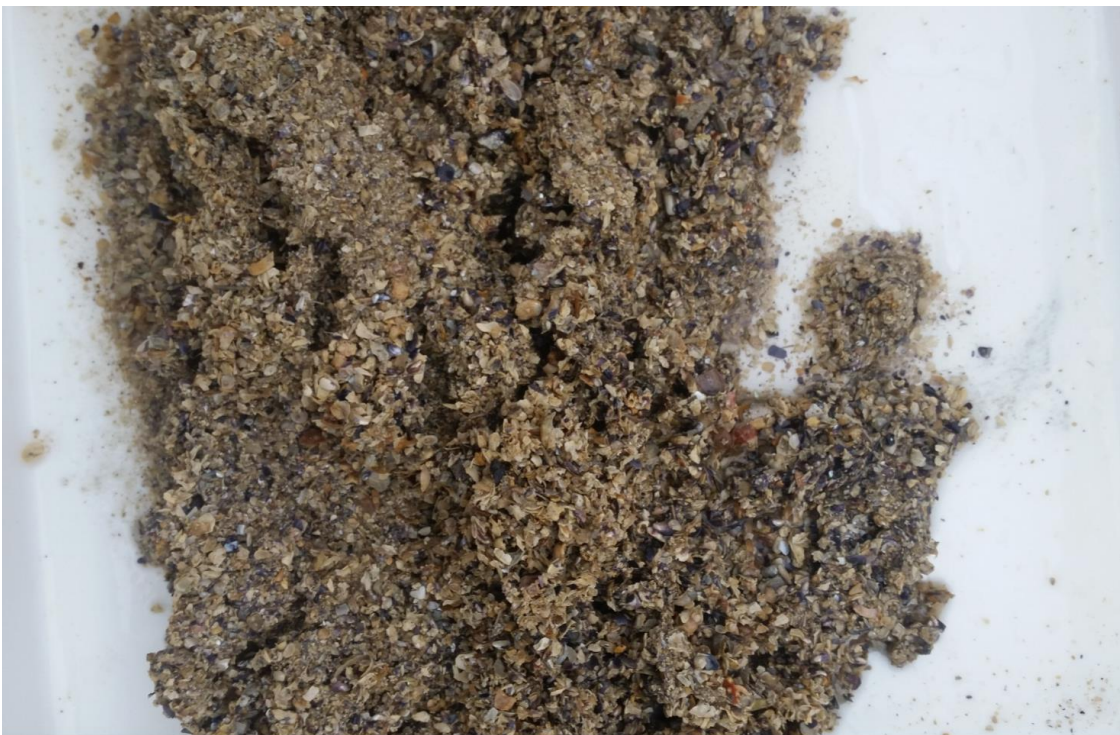
Bilde 8 Sedimentet ved stasjon 8. Grov skjellsand. Foto: Aqua Kompetanse AS.

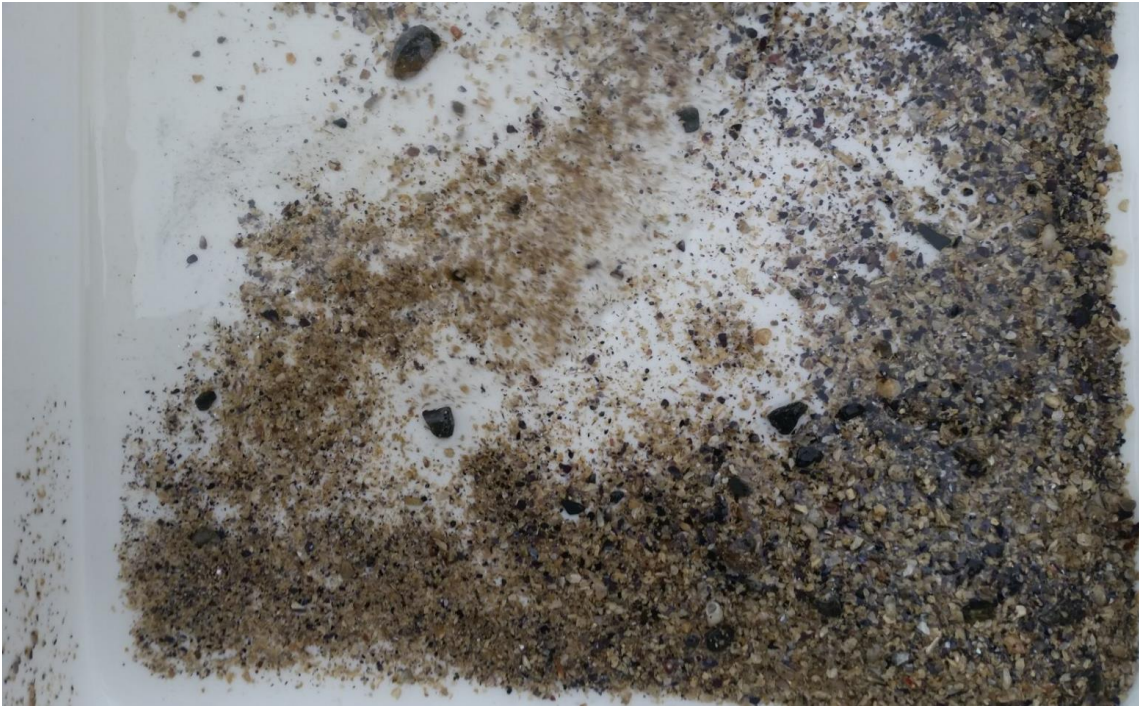
Bilde 9 Sedimentet ved stasjon 9. Skjellsand og grus. Foto: Aqua Kompetanse AS.

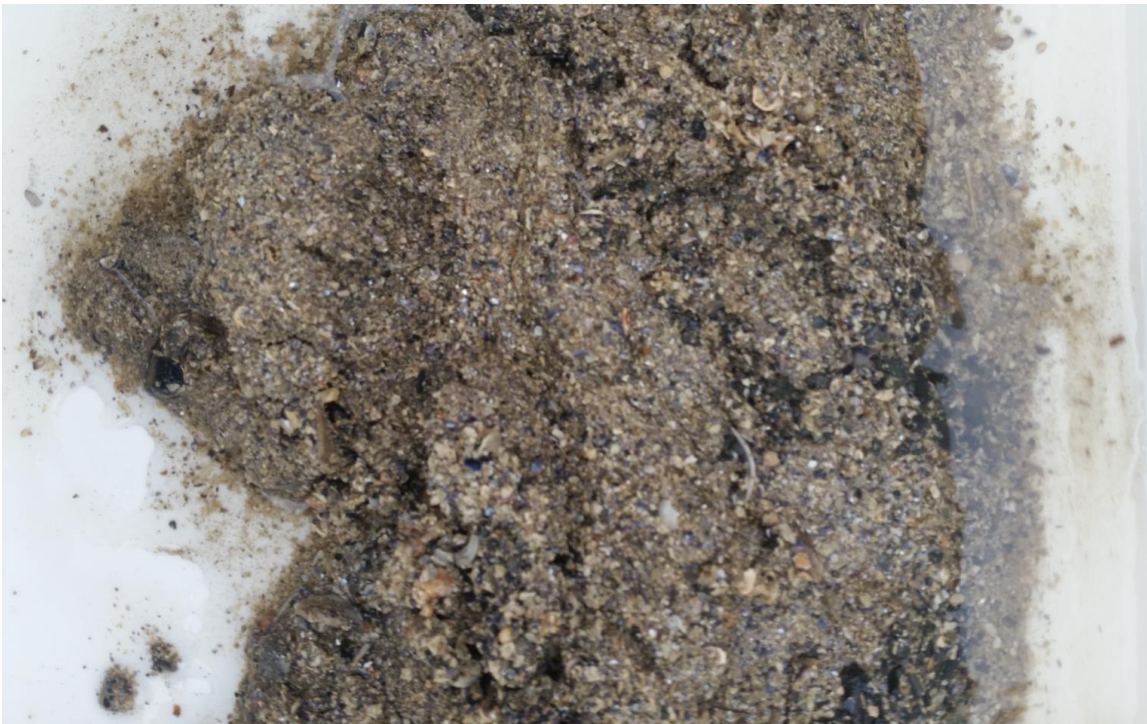
Bilde 10 Sedimentet ved stasjon 10. Skjellsand og grus. Foto: Aqua Kompetanse AS.
