B-undersøkelse ved Drevflesa i Åfjord kommune, november 2020

Bjørøya AS

Etter Norsk Standard NS 9410: 2016

AQUA KOMPETANSE AS

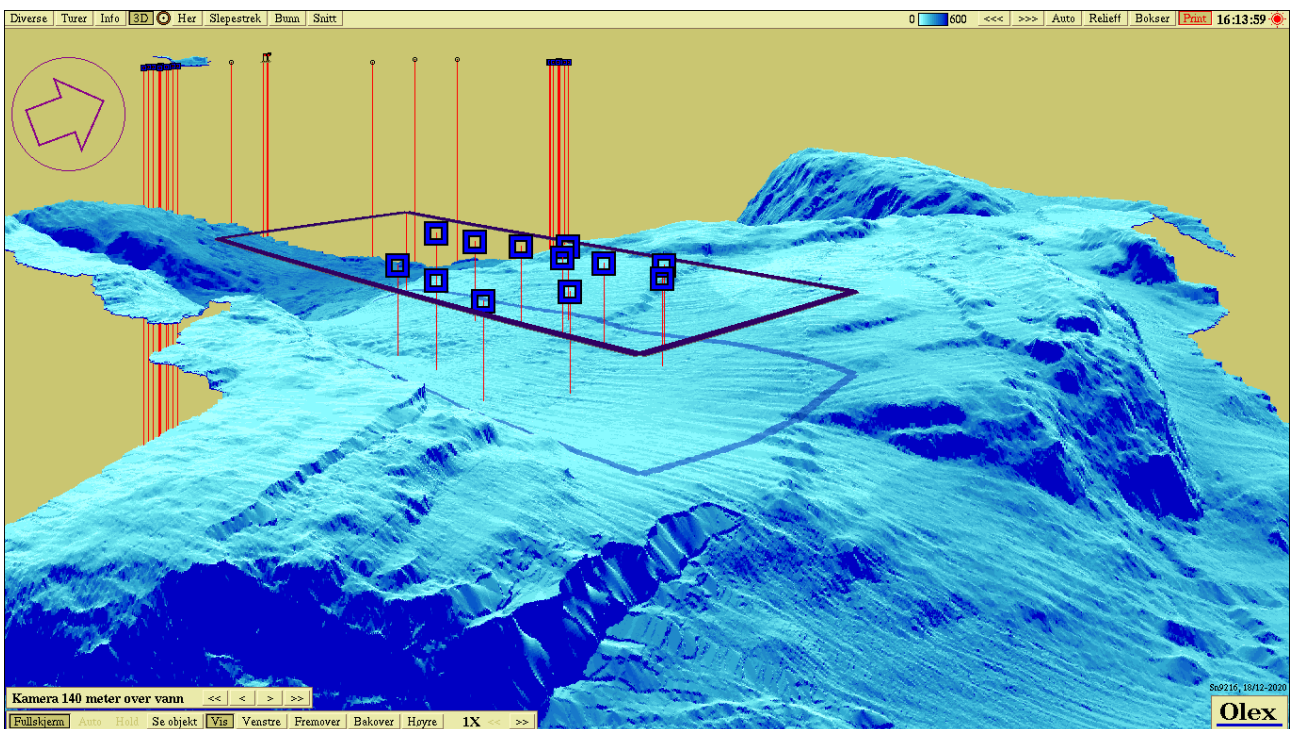
Figur 5: Tredimensjonalt perspektivisk bunnkart med anleggsomriss og stasjoner. Kartdatum WGS84. Kilde: Olex.

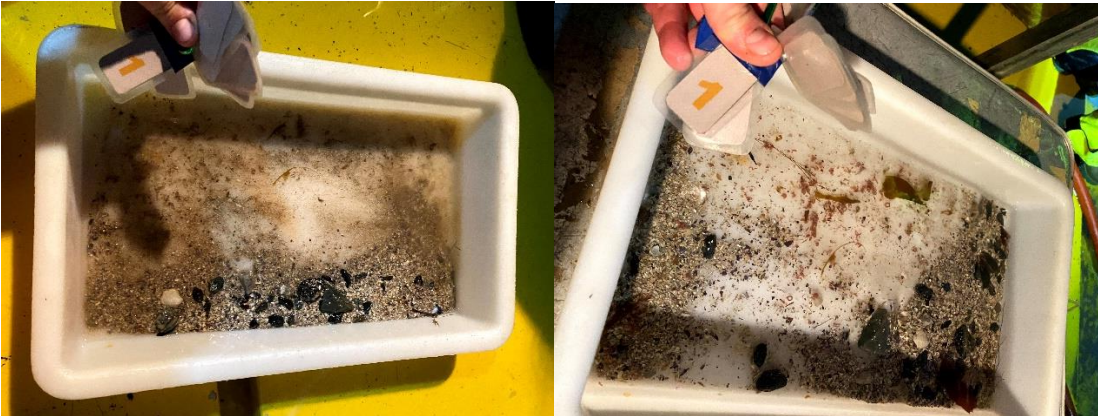
Figur 6: Bilder som viser sedimentet fra stasjon 1 før og etter siling. Sedimentet besto av silt, sand og skjellsand. Foto: Aqua Kompetanse AS.

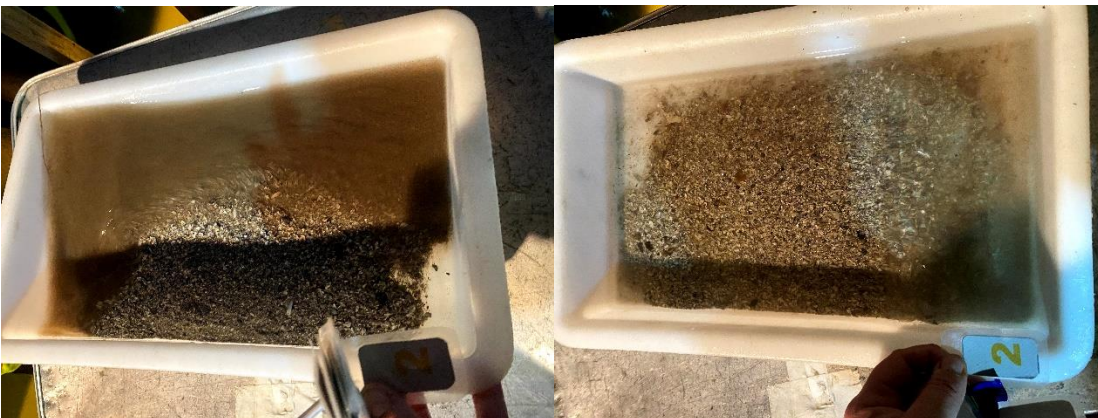
Figur 7: Bilder som viser sedimentet fra stasjon 2 før og etter siling. Sedimentet besto av skjellsand. Foto: Aqua Kompetanse AS.

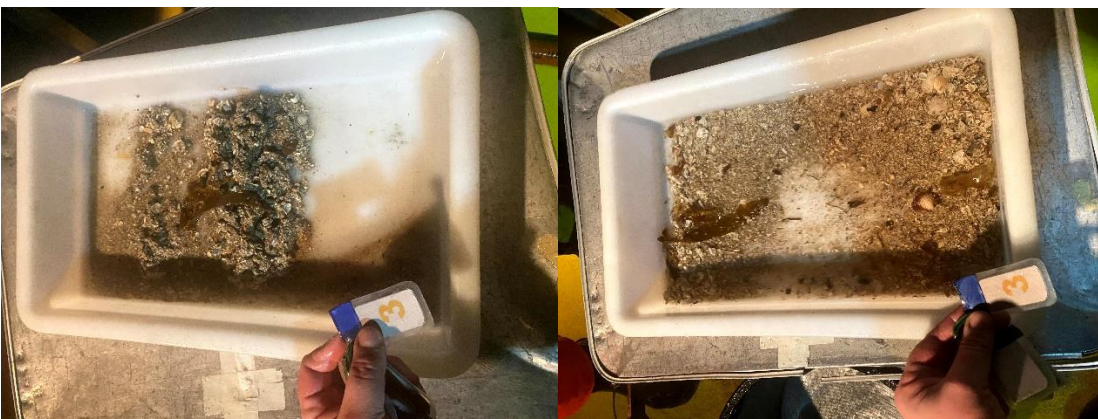
Figur 8: Bilder som viser sedimentet fra stasjon 3 før og etter siling. Sedimentet besto av sand og skjellsand. Foto: Aqua Kompetanse AS.

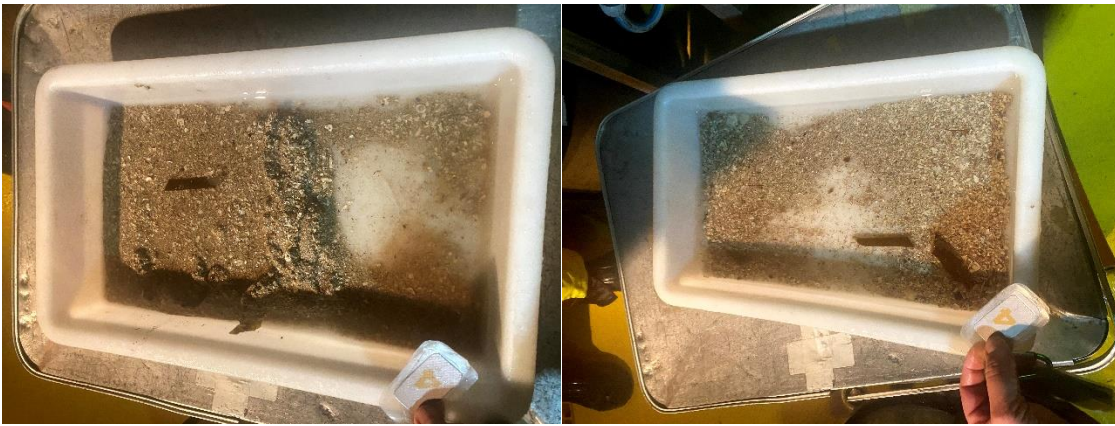
Figur 9: Bilder som viser sedimentet fra stasjon 4 før og etter siling. Sedimentet besto av skjellsand. Foto: Aqua Kompetanse AS.

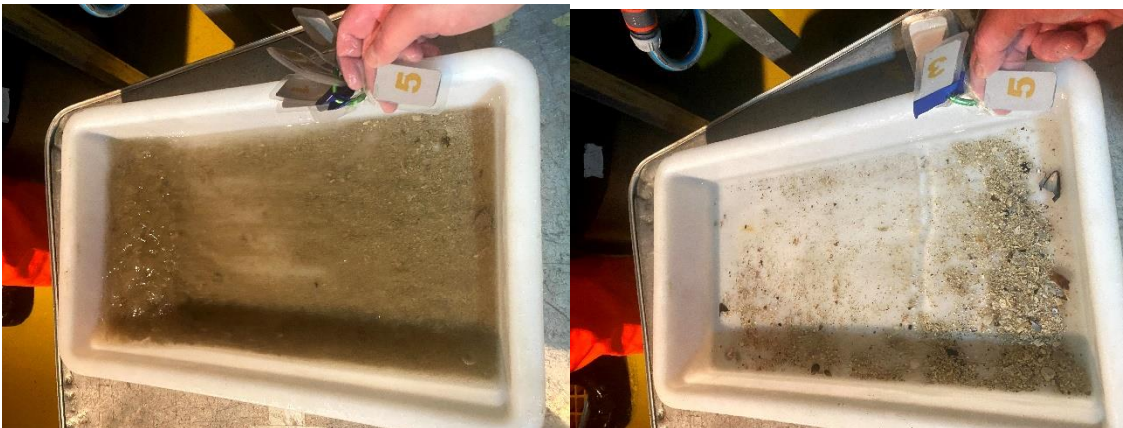
Figur 10: Bilder som viser sedimentet fra stasjon 5 før og etter siling. Sedimentet besto av skjellsand. Foto: Aqua Kompetanse AS.

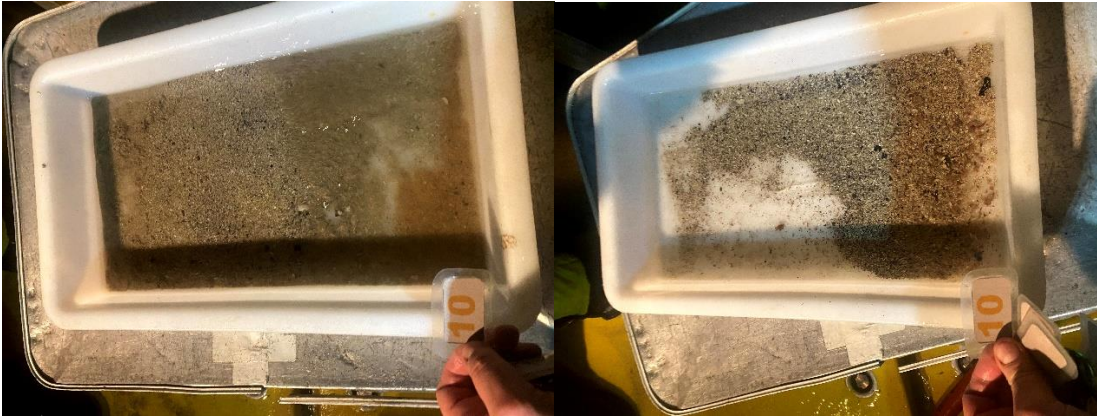
Figur 15: Bilder som viser sedimentet fra stasjon 10 før og etter siling. Sedimentet besto av sand og skjellsand. Foto: Aqua Kompetanse AS.

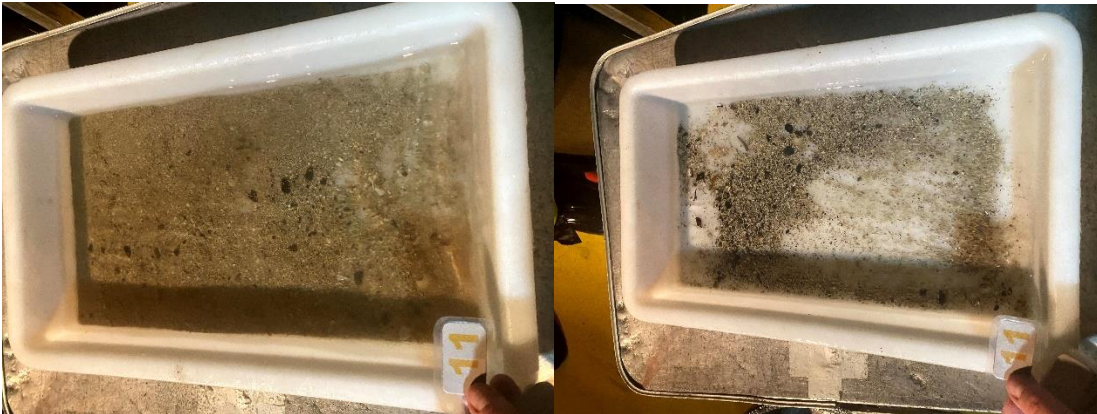
Figur 16: Bilder som viser sedimentet fra stasjon 11 før og etter siling. Sedimentet besto av sand, grus og skjellsand. Foto: Aqua Kompetanse AS.

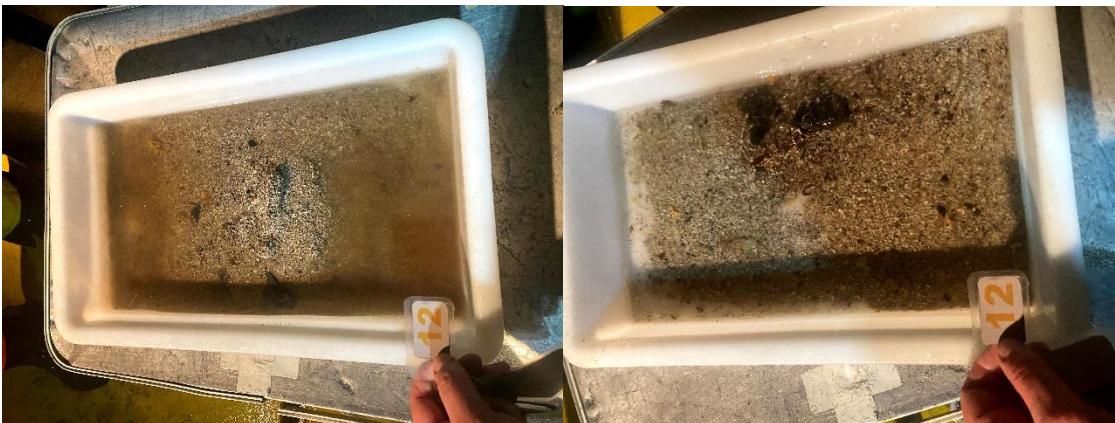
Figur 17: Bilder som viser sedimentet fra stasjon 12 før og etter siling. Sedimentet besto av sand og skjellsand. Det ble registrert fekalier i denne prøven. Foto: Aqua Kompetanse AS.

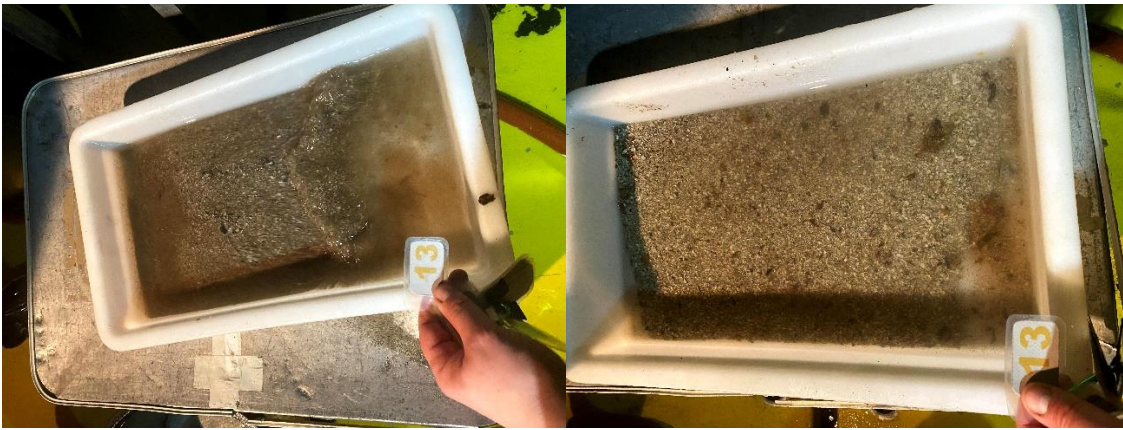
Figur 18: Bilder som viser sedimentet fra stasjon 13 før og etter siling. Sedimentet besto av sand og skjellsand. Det ble registrert fekalier i denne prøven. Foto: Aqua Kompetanse AS.
